Desjarmýri, Borgarfirði eystri

- Úttektarskýrsla 12. janúar 2024 -

VIÐAUKI I – ÁSTANDSSKOÐUN HÚSA

Ástandsskoðun húsa við úttekt 6. júlí 2023.

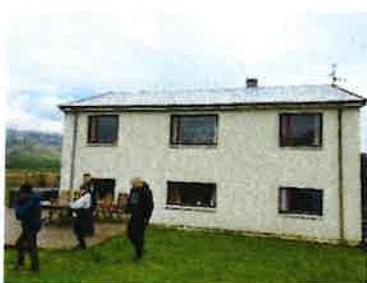
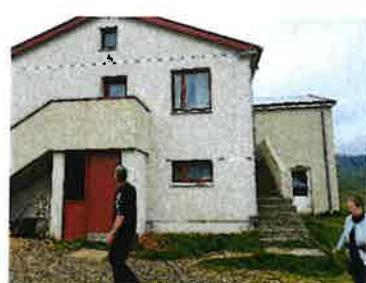
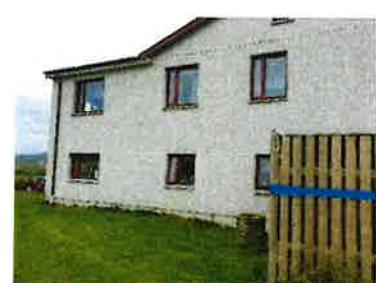
Íbúðarhúsið, ástand

NEÐRI OG EFRI HÆÐ	GERÐ	A	B	C	D	E	F	ATHUGASEMD
Gluggar	Timbur	X	X	X				Gluggaskipti 1998-2003, sums staðar móða milli glerja
Gólf	Parket/dúkur	X						Gólfefnaskiptum lokið, byrjað kringum 2000
Veggir	Timbur		X					Viða betrekkjaðir veggir
Loft	Timbur		X					Viðhaldið með málningu
Hurðir	Timbur		X					Viðhaldið með málningu
Þvottahús			X					Innréttинг og vandaður sturtuklefí
Hitakerfi	Rafmagn þriggja fasa		X					Sums staðar nýlegir, sums staðar gamlir ofnar
Fjarskipti	Ljósleiðari	X						Sveitarfélagið kostaði að stórum hluta
Eldhús niðri			X					Uppgert og nýtt 2002, viðarinnréttинг
Eldhús uppi			X					Hvit spónapl.innréttинг frá 2000
Salerni niðri		X						Flísar á gólfí, handklæðaofn
Salerni uppi			X					Flísar á gólfí, baðkar
Ris	Timbur		X					Opið rými, timurklætt, þurrt og ófúið

A	B	C	D	E	F	
Veggir	Steyptir	X						Steniklæðning kringum 2000
Gluggar	Timbur	X	X	X				Gluggaskipti 1998-2003
Hurðir	Timbur	X	X					Hurðir uppi má mála og undir tröppum
þakefni	Bárujárn	X						Nýtt járn, timbri undir skipt út '98-'03
þakkantur	Steyptur		X					Aðeins molunun á köntum/hornum
þakrennur	Já		X	X				Vantar tengingu á einum stað
Sólpallur	Timbur	X						Við suðvesturhorn hússins
Skjólveggur	Timbur	X						Suðurhlíð sólpalls
Tröppur suðaustanv.	Steyptar	X						Vönduð viðhaldsvinna
Tröppur norðaustanv.	Steyptar		X					Farið að molna úr neðstu þrepunum
Annað								Heitur pottur á palli

A	B	C	D	E	F	
Niðurstaða			X					Almennt gott viðhald á húsinu

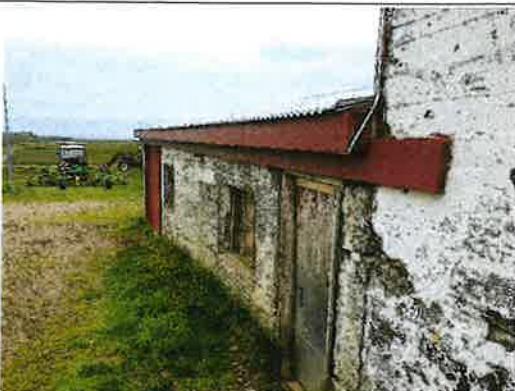
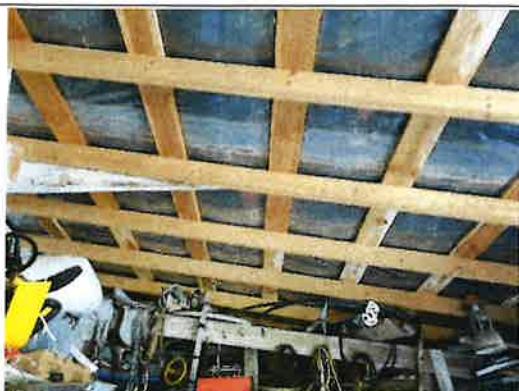
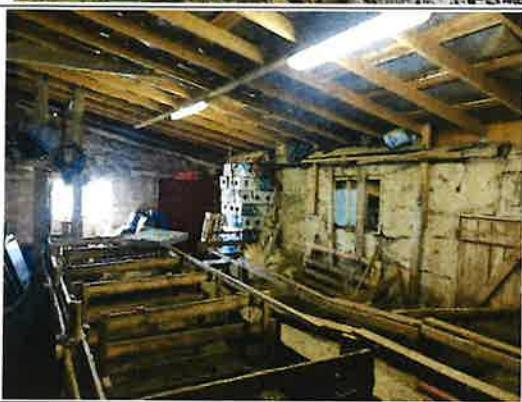
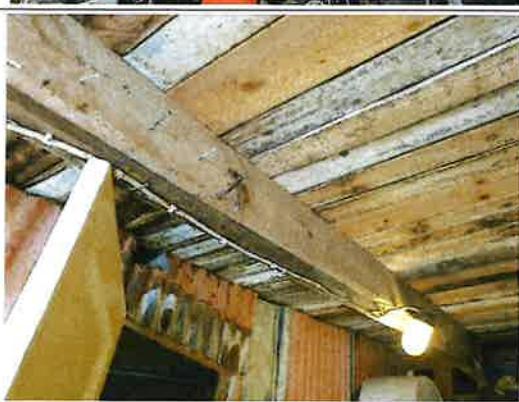
040101 Geymsla**Grunnflötur: 94,6 m²****Byggingarár: 1947**

Hluti þessarar byggingar skráð sem hesthús og fjós í byggingarbréfi frá 1996, líklegt að sé hluti af vélageymslu sem er útlistuð í sama bréfi (skv.því byggð 1949 og um 100 m²). Af þessu heildarrými (líklegt að hafi verið fjós, hesthús og vélageymsla) er hluti þess sauðburðaraðstaða. Timburklæddur milliveggur skilur hana frá geymslunni.

Gólf: Steypt.

Veggir að utanverðu: Steypa, málning orðin mjög lúin og farið að kvarnast úr grófri steypunni.

Þak: Nýlegt bárujárn (2010-2012) einangrað, jafnframt klætt að innanverðu, þurrt timburverk.

Gluggar: Timburgluggar, lélegir en að hluta nýlega málaðir.

Hurðir: Timburhurðir, tvær á langhlið út á hlað, ein í stafni úr sauðburðaraðstöðu (nýleg) og ein lág úr á langhlið úr sauðburðaraðstöðu eldri bygginga inn í nýlega byggða aðstöðu fyrir fé.

Sumar nýlega málaðar, aðrar hafa látið á sjá.

Ástand: **Sæmilegt.**

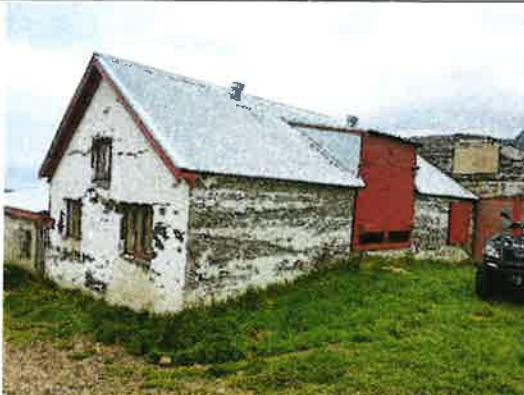
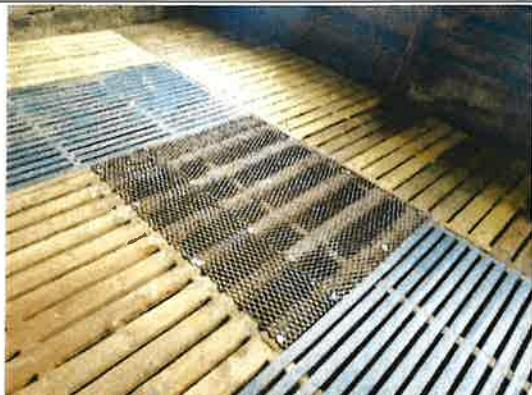
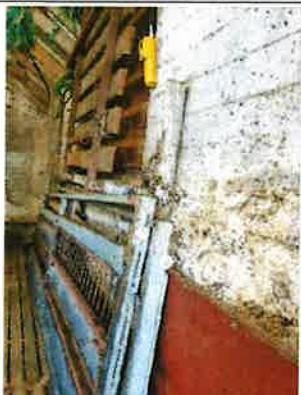
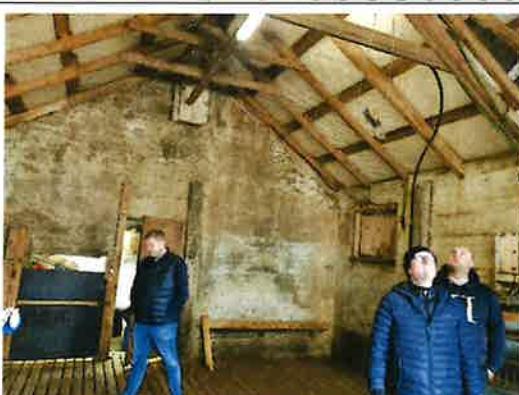
070101 Hlaða

Búið að breyta í aðstöðu fyrir sauðfé, gjafaaðstaða (gjafagrind) sett í miðju rýmisins við notkun. Líklegt að votheysgryfja sem tiltekin er í byggingarbréfinu frá 1996 (35 m² að stærð) og sést móta fyrir veggjum hennar í innanverðri hlöðunni sé nú orðinn hluti af sjálfri hlöðunni enda ekki tiltekin sérstaklega í fasteignamatinu.

Gólf: Timbur, plastklætt timbur á álagssvæðum (við gjafagrind), fjárrist (undir gjafagrind). Fyrir þá framkvæmda hafði verið jarðvegsskipti og plata steyppt í botninn.

Veggir utanvert: Máluð steypa, farin að láta á sjá, eitthvað hefur kvarnast út grófri steypunni.

Þak: Nýlegt bárujárn, einangrað og klætt að innanverðu.

Gluggar: Þrír timburgluggar á stafni sem snýr út á hlað. Nýlega málaðir.

Hurðir: Breið hurð fyrir inntöku rúllu á miðri suðurlanghlið (nýmáluð tvöföld járnkurð), ein á hinni langhliðinni innangeng úr geymslu, inngönguhurð á austanverðum stafninum inn í braggahlöðu. Inngönguhurðirnar lúnar.

Ástand: **Gott.**

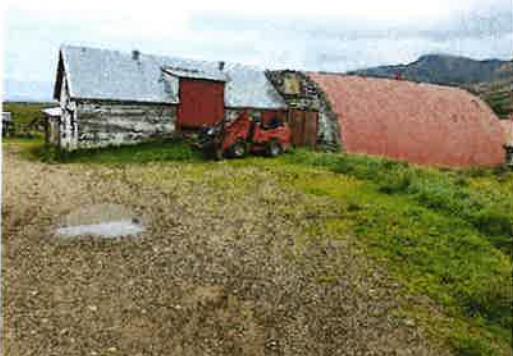
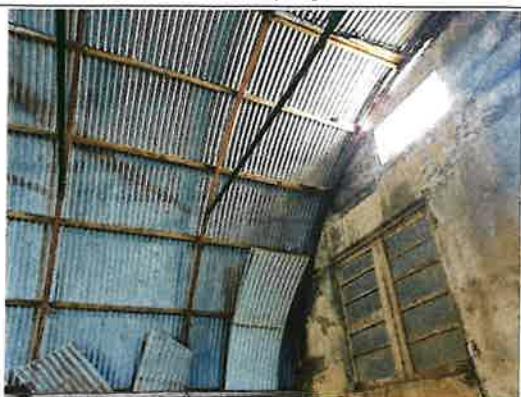
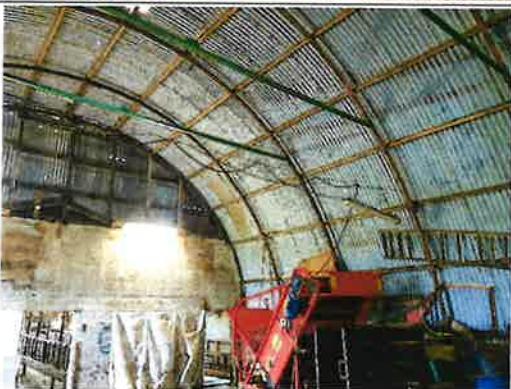
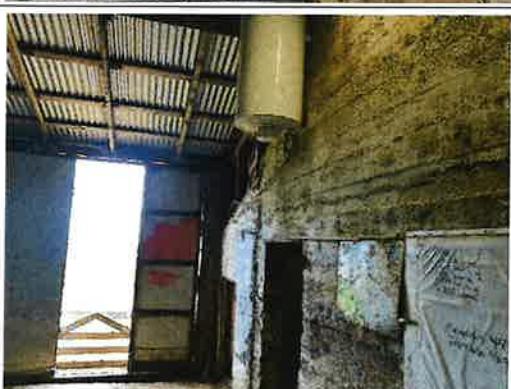
10101 Hlaða (braggi)

Gólf: Steypt.

Veggir: Bárujárn í boga (braggi), bogar hvíla á steyptum vegg, sérstyrktarfestingar við vegginn.
Stafnar steyptir (bogalaga) með gluggaopum.

Þak: Bárujárn, málað utanvert. Sérstaklega styrktir þverjárnbitar í þaki.

Gluggar: Gluggaop í stöfnum.

Hurðir: Tvær innkeyrsluhurðir (tvö/prefaldar járnþurðir), aðrar á stafninum vestanverðum, hinar í norður og vélengar. Aðstaða fyrir afrúllara til athafna í þessu rými. Hurðaop inn í fjárhús (þjrú), inngönguhurð inn í gömlu hlöðu sem breytt hefur verið í aðstöðu fyrir fé.

Ástand: Gott.

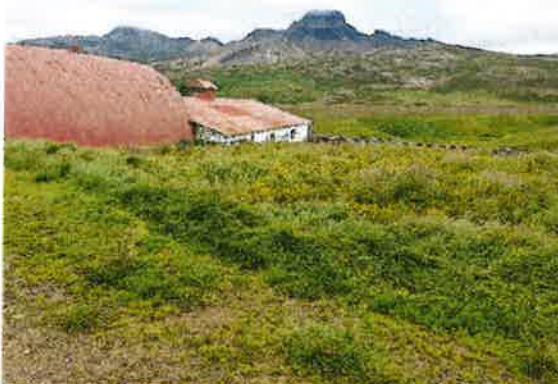
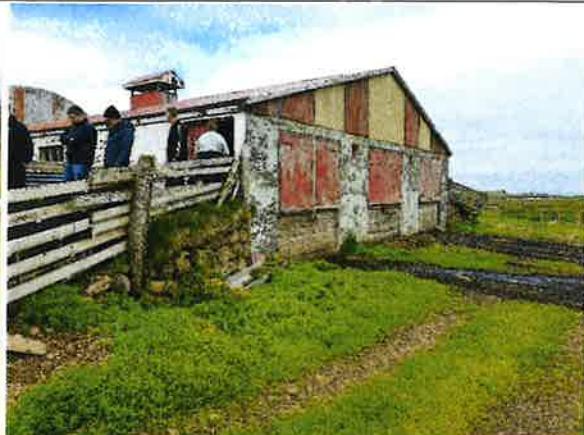
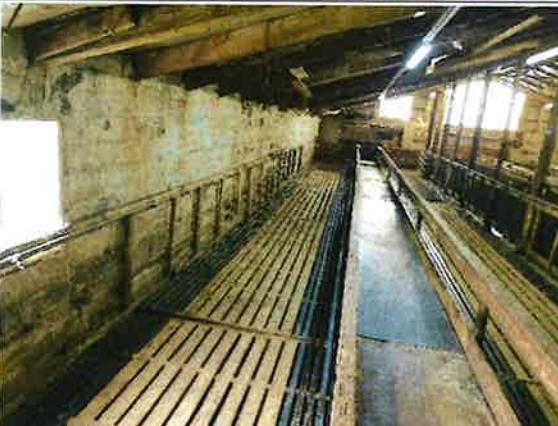
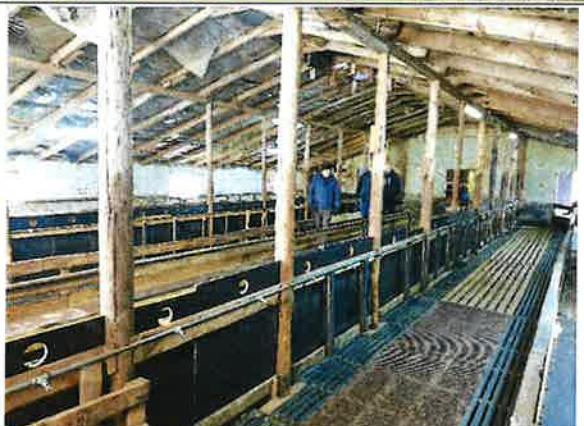
150101 Fjárhús með áburðarkjallara og 170101 Fjárhús/viðbygging**Grunnflótur: 544,4 m² og 109,2 m²****Byggingarár: 1970 og 1990**

Einhver ruglingur er með stærð fjárhúsa, eru skv. fasteignamati 544,4 m² og viðbyggingin 109,2 m². Skv.loftmynd má ætla að stærð húsanna sé um 300 m² með viðbyggingunni (viðbót með framlengingu á húsin sem fyrir voru og vélengar hurðir í stafninn til að moka út með vél (áður handmokstur). Sameinuð hús.

Gólf: Steyptur kjallari, timburgrindur eða fjárristar í miðjum króm en plastprófíklætt timbur til beggja hliða þar sem álagið er meira.

Veggir: Steypir, ómálaðir að innan. Lúin málning utanvert.

Þak: Málað bárujárn.

Gluggar: Þrír á annarri langhlið, einn á hinni. Glært báruplast á þremur stórum gluggum í stafninum austanvert.

Hurðir: Þrenn hurðaop inn í braggahlöðu, þrennar tvöfaldar útkeyrsluhurðir í stafni, tvær hurðir í austurenda sitt hvorar langhliðar (önnur tvöföld), allt timbur.

Innréttning: Þrír garðar og sex krær, hægt að opna fyrir umferð milli samliggjandi króa eftir allri langhliðinni, auðveldar allt fjárrag á sauðburði.

Vatnslagnir: Öflugir drykkjarnipplar á vatnslögnum langs eftir krónum.

Ástand: Gott.

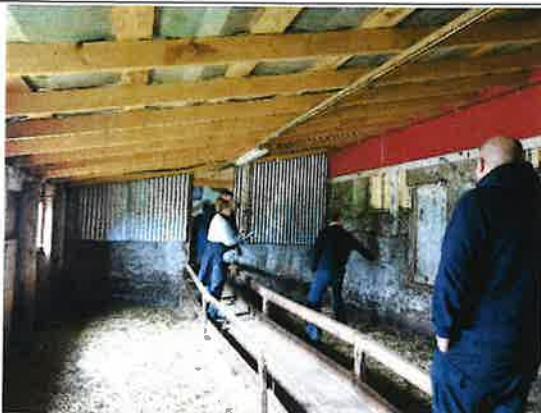
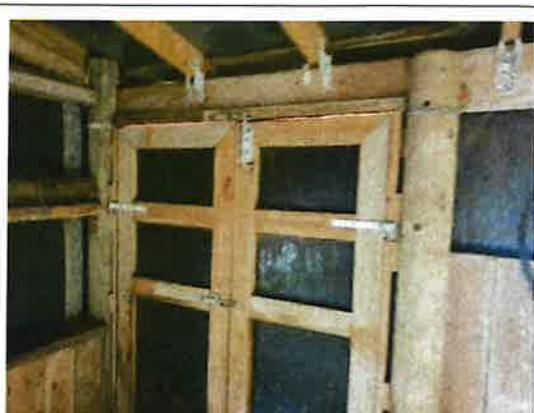
**120101 Haughús
xx0101 Fjárhús**

Um 50 m² bygging að hluta á þeim stað sem haughúsið var áður, byggt við sauðburðaraðstöðuna við geymsluna (áður fjós/hesthús) og nýtir þann útvegg sem millivegg ásamt vegg braggahlöðunnar, tengt þar við (í kverkinnni). **Pessi bygging er ekki færð í fasteignamatinu en haughúsið er tilgreint þar.**

Gólf: Taðgólf.

Veggir: Steyptir og timbur, einn stuttveggur að hluta bárujárnsklæddur. Timburveggir að hluta einangraðir.

Þak: Bárujárn, einangrað, timbursperrur.

Gluggar: Á áður útvegg geymslu, svo á nýrri langhlið.

Hurðir: Inngönguhurð inn í garða úr braggahlöðu, lág hurð úr annarri krónni yfir í sauðburðaraðstöðu geymslunnar. Tvöföld útgönguhurð úr nýjum vegg, allt timbur.

Ástand: Gott.
